Una tuneladora del AVE lleva mes y medio sepultada en un cerro de Colmenar por un desplome del terreno

El «topo» está encallado en una zona de roca fragmentada no prevista en los estudios de Fomento en el monte de San Pedro. Desde hace quince días los operarios excavan a mano una galería para llegar hasta él y comprobar los daños.

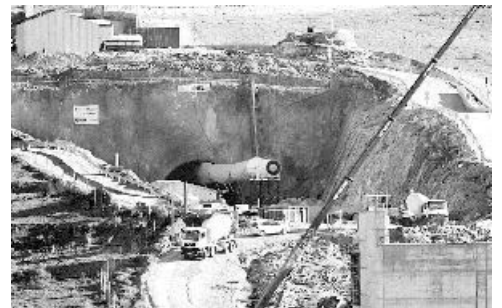
Aspecto que ofrecía ayer la boca de la cara norte del Cerro de San Pedro, en cuyo interior se han producido los desplomes que han sepultado una de las dos la tuneladoras
